## ისტორიული ეკალიპტების მდგომარეობის შეფასება ArborSonic 3D ბგერითი ტომოგრაფიის ინოვაციური მეთოდით

გუგული დუმბაძე<sup>1</sup>, თემელ გოქთურჯი<sup>2</sup>, შოთა გურგენიძე<sup>3</sup>  
<sup>1,3</sup> ბათუმის შოთა რუსთაველის სახელმწიფო უნივერსიტეტი  
<sup>2</sup> ართვინის ჭოროხის უნივერსიტეტი

**Assessment of the Health Condition of Historical *Eucalyptus* Trees with the Innovative Method of Arborsonic 3D Acoustic Tomography  
Summary**

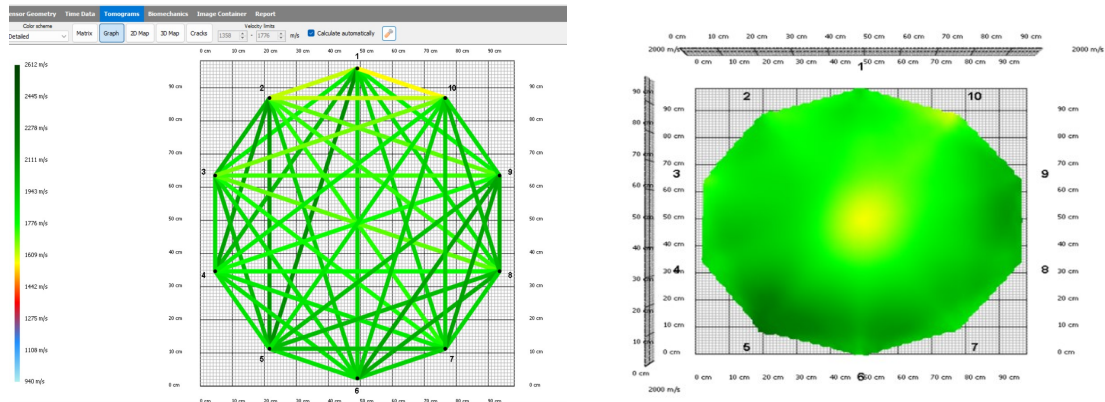
**1. *Eucalyptus viminalis***, ტერიტორია - აეროპორტის გზატკეცილი, GPS 41°37'19.6"N 41°36'39.4"E

*სურათი 1-2. N°1 მცენარის ღეროს გრაფიკი და ტომოგრაფიის შედეგი.*

დასკვნა: მცენარის ღერო სავესებით ჯანმრთელია, რაც ნათლად ჩანს მწვანე ფერით გამოსახულ ღეროს სურათზე.

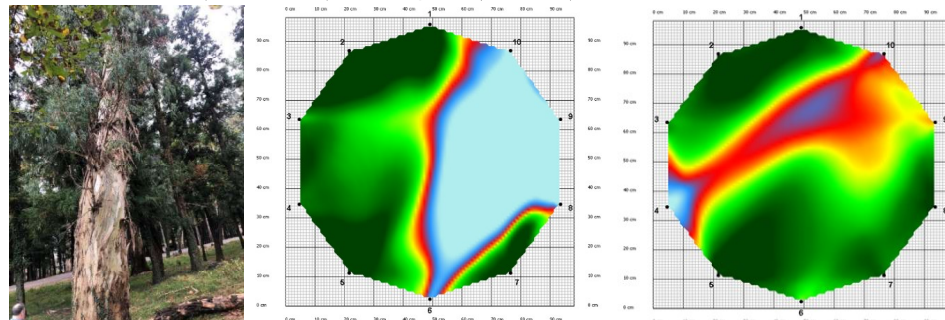
**მცენარე 3. ლეგა ევკალიპტი. ფრიდონ ხალვაშის გამზირი, 41°34'35.5"N 41°39'50.1"E**

*სურათი 3-5. მცენარე 3, ღეროს (შუა) და ფესვის ტომოგრაფიული სურათი. ღეროს 45 და ფესვების 29% ჩაშლილია, მცენარე საშიშროებას ქმნის მოსახლეობისათვის*

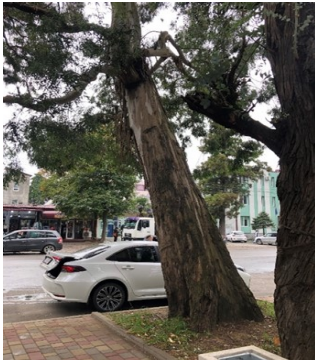
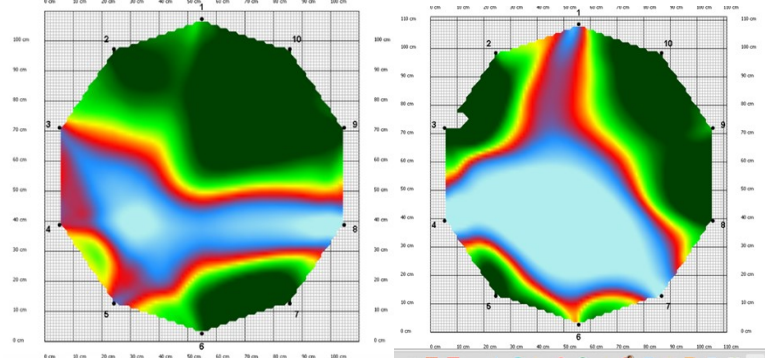
საკვლევი მცენარე 6. ევკალიპტი. ფრიდონ ხალვაშის გამზირი, 41°34'43.1"N 41°39'30.6"E.

5.	41°34'36.0"N 41°39'38.4"E	27	46	საშუალო დაზიანება, საფრთხის შემცველია
6.	41°34'43.1"N 41°39'30.6"E	43	59	მძლავრი დაზიანება, საფრთხის შემცველია, უნდა მოიჭრას

სურათი 6-8. ევკალიპტი №6. მცენარის ღეროს 43%, ხოლო ფესვების 59% გახრწნილია. მცენარე ქმნის ძლიერ საშიშ მდგომარეობას მოსახლეობისათვის.

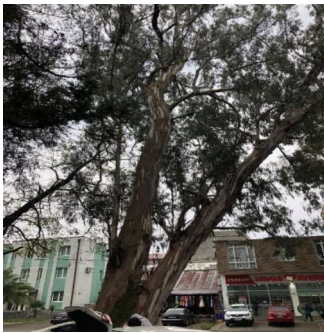
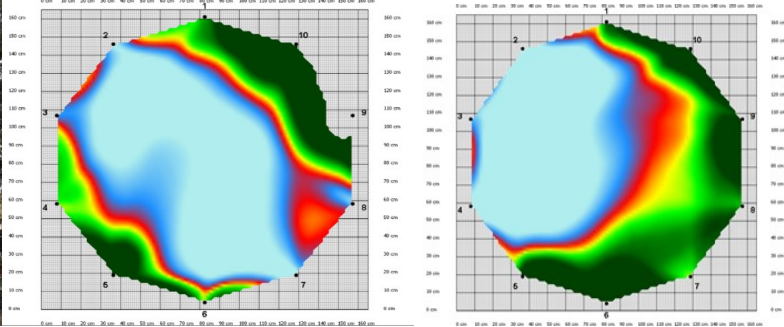
მცენარე 8. ევკალიპტი, 2 მცენარის ერთი ფესვთა სისტემიდან განშტოება, მცენარის ღეროს საერთო დიამეტრი, ნიადაგის სიახლოვეს - 500 სმ. GPS 41°34'45.1"N 41°39'28.0"E,

სურათი 9-11. მცენარე №8, ღეროს (შუა) და ფესვის (კიდურა) ტომოგრაფიული სურათები.

მცენარე №8-ის ღეროს 74, ხოლო ფესვების 61% ჩაშლილია, მცენარე სასწრაფოდ საჭიროებს მოჭრას, ის მოსახლეობისათვის საფრთხის შემცველია.
