## ისტორიული ეკალიპტების მდგომარეობის შეფასება ArborSonic 3D ბგერითი ტომოგრაფიის ინოვაციური მეთოდით

გუგული დუმბაძე<sup>1</sup>, თემელ გოქთურჯი<sup>2</sup>, შოთა გურგენიძე<sup>3</sup>  
<sup>1,3</sup> ბათუმის შოთა რუსთაველის სახელმწიფო უნივერსიტეტი  
<sup>2</sup> ართვინის ჭოროხის უნივერსიტეტი

**Assessment of the Health Condition of Historical *Eucalyptus* Trees with the Innovative Method of Arborsonic 3D Acoustic Tomography  
Summary**

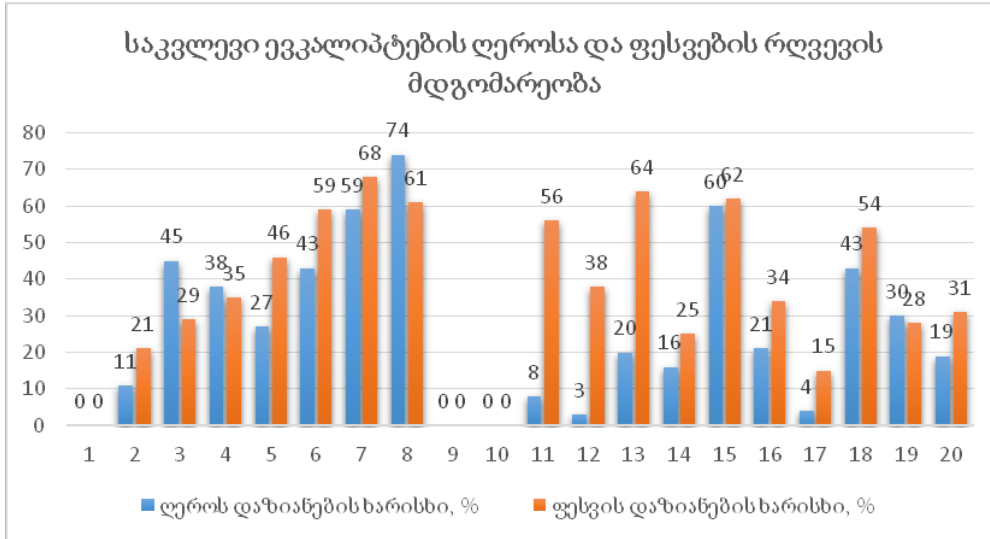
დიაგრამა 1. ეკვალიპტის მცენარეთა ღეროსა და ფესვების ქსოვილების დაზიანება (%).

გამოკვლეულ გადახრილ მცენარეთაგან 5 მცენარის (სულ 25%) ღერო და ფესვების უდიდესი ნაწილი გახრწნილია, ჩაშლილია და აუცილებელია მათი სასწრაფოდ მოჭრა; ასეთი მცენარეებია: №9, რომლის ღეროს 74, ხოლო ფესვთა სისტემის 61% გახრწნილია და დიდ პრობლემას ქმნის, ადვილია მისი დაცემა ქარის, ქარიშხლის, თოვლის დროს; №7 მცენარის ფესვთა სისტემის 68, ხოლო ღეროს 59%-მდე გახრწნილია; №15 მცენარის ფესვთა სისტემის 62, ხოლო ღეროს 60 ჩაშლილია; №6 მცენარის ფესვთა სისტემის 59, ხოლო ღეროს 43%-მდე დაზიანებულია; №18 მცენარის ფესვთა სისტემის 54, ხოლო ღეროს 43% ჩაშლილია (იხილეთ ცხრილი 1, დიაგრამა 1-2). სამ გამოკვლეულ მცენარეს №№11,12 და 13 ძლიერ ჩაშლილი აქვთ ფესვთა სისტემა (38-დან 64 %-მდე), ხოლო მათი ღერო შედარებით მსუბუქადაა დაზიანებული.

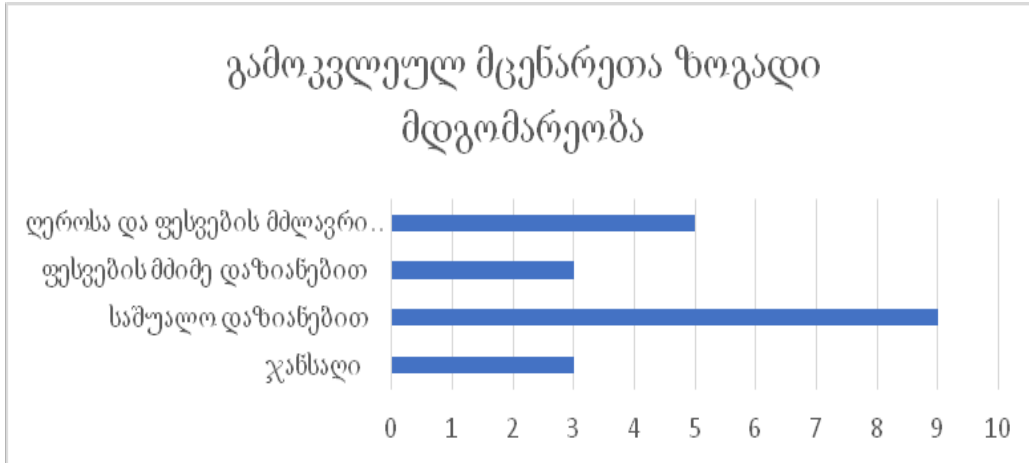
შერჩეული 20 ეკვალიპტიდან (1 სწორმდგომი და 19 გადახრილი, ტანბრეცილი) თვით საკონტროლო (სწორმდგომი - №1) და ასევე, ორი გადახრილი მცენარე (№ 9 და №10, სულ 15%) სავსებით ჯანმრთელია, მიუხედავად მცენარეთა ტანბრეცილობისა, ისინი არ ქმნიან დაცემის საშიშროებას.

დიაგრამა 2. გამოკვლეულ ეკვალიპტთა სიჯანსაღის ზოგადი მდგომარეობა
